# Åre gamla kyrka

Restaurering av klockstapeln 2012

Åre kyrka, Åre socken, Åre kommun

RAPPORT – JAMTLI 2012:53  
ISSN 1654-2045

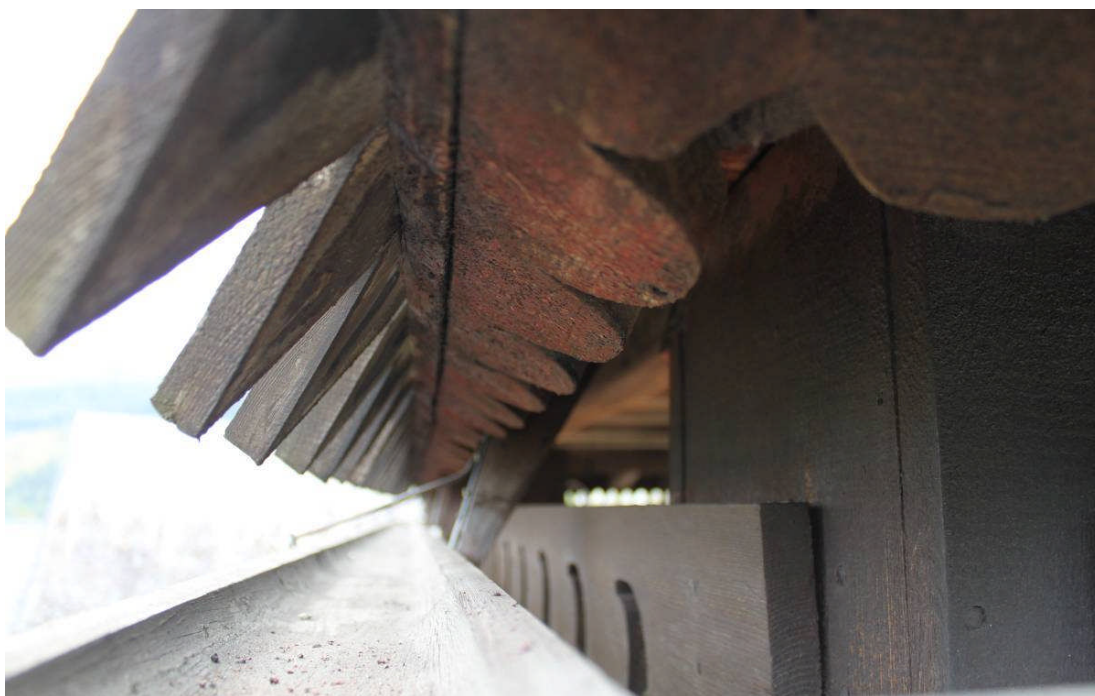
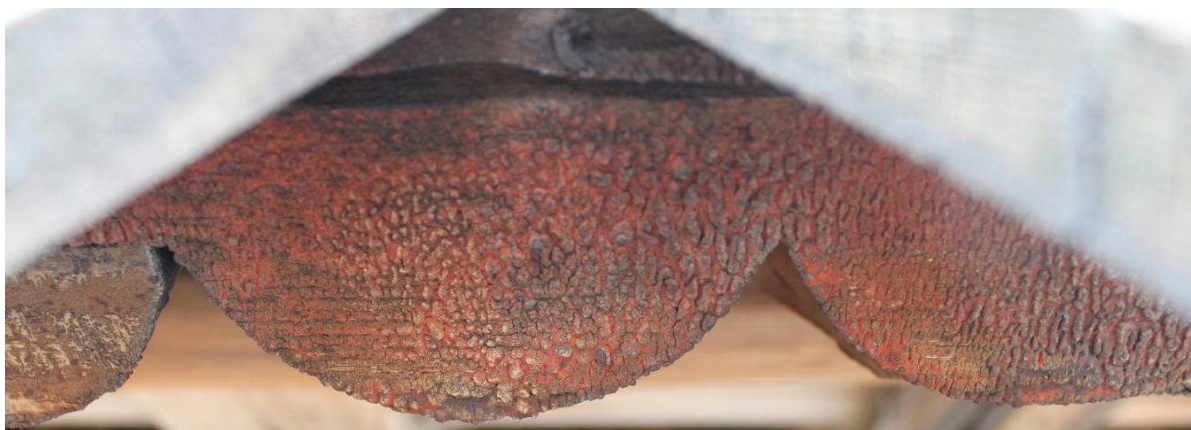
När man kommer upp på ställningarna så ser man att takfotsbrädan med sågad dekor i form av halvcirklar, vilken sitter skyddad under spänen, har varit rödtjärad. Denna syns knappt från marken eftersom den numera täcks av den breda hängrännan i trä som är uppsatt runt hela klockstapeln. Rödtjäran syntes tydligt på brädan mot väster och öster, medan det åt de andra sidorna till största delen istället var tjärat svart. På många ställen var all tjära bortnött och träet var framme, och det verkar som att det var länge sedan denna list övergripande tjärades. Min tanke är att brädorna från början varit rödtjärade sedan blivit svarta vid någon tjärning av taket. Kanske påströk man den svarta tjäran även där när man ändå var uppe och kom åt, och inte brydde sig om färgstänk eller om brädan blev svart eller röd. Men från början verkar den ha varit rödtjärad.

*Rödtjära på takfotslisten, fotografierna är tagna på östra sidan*

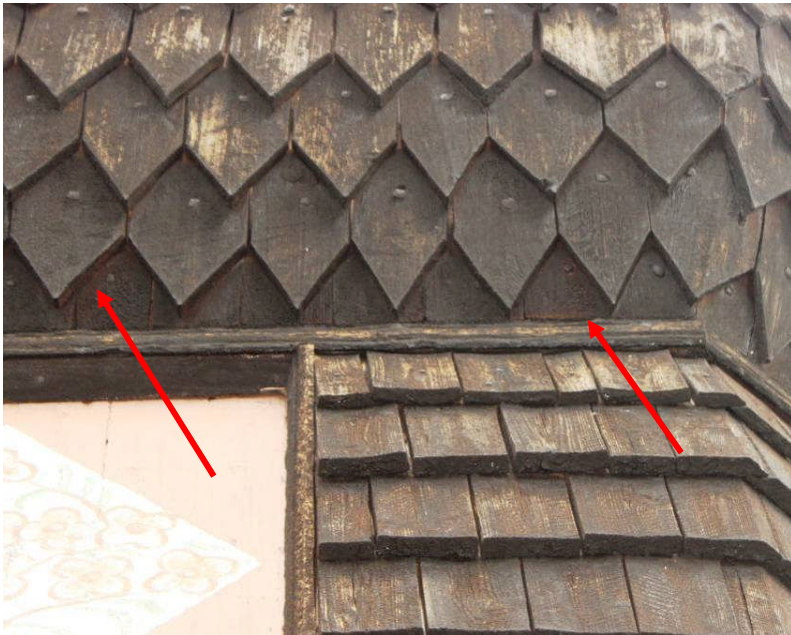
Även på ett spån i nedre delen av spiran mot öster syns spår av rött. Det var svårt att se när vi stod i höjd med balusterdockorna men zoomade man in med kameran syntes det bättre. Dessa ställen är relativt skyddade från väder och vind.

*Mot öster. Pilarna visar röda färgspår, varav det bögra synes ganska tydligt från ställningen*

När ställning kring taket är resta inför nästa tjärning bör man studera röda färgspår på taket extra noga. Om det har varit rött, vilket man kan tro genom färgspåren och notisen att ”*spåntaket å stigluckans tornspira bör snarast tjäras med varm trätjära tillsatt med något rödfärg*” från 1927, får beslut tas om tjärning nästa gång bör innehålla rödfärg. Notering om rödfärgen bör ju rimligtvis antyda på att klockstapeln tidigare varit tjärad på så vis. Dock bör det endast tjäras med inblandning av rött pigment om det kan konstateras att taket var rött efter 1904-1906 års restaurering eftersom det är då kyrkomiljön får sin nuvarande karaktär.

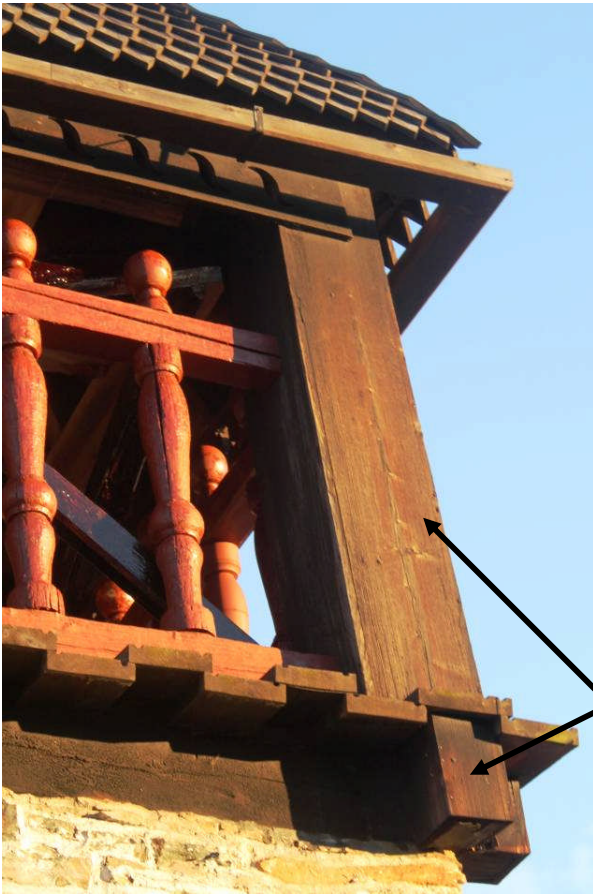
Även på några inklädnader syns rött som lyser igenom tjäran. Vid utredningen om färgsättning avfärdades detta som stänk från målning men detta syns tydligt på några inklädnader, särskilt den åt höger på södra fasaden, att det kan misstänkas att detta tidigare varit röd. Om stockarna varit röda, för att sedan kläs in, kan det tänkas vara rimligt att inklädningarna då gjordes likt befintligt, röda. Men som ovan skrivet bör dessa endast rödtjäras om det går att fastställa att de var röda efter restaureringen 1904-06.

*Spår av rött på  
inklädningarna, här mot söder*

*Stolpe innanför inklädnaden är  
röd, här det nordvästra hörnet*

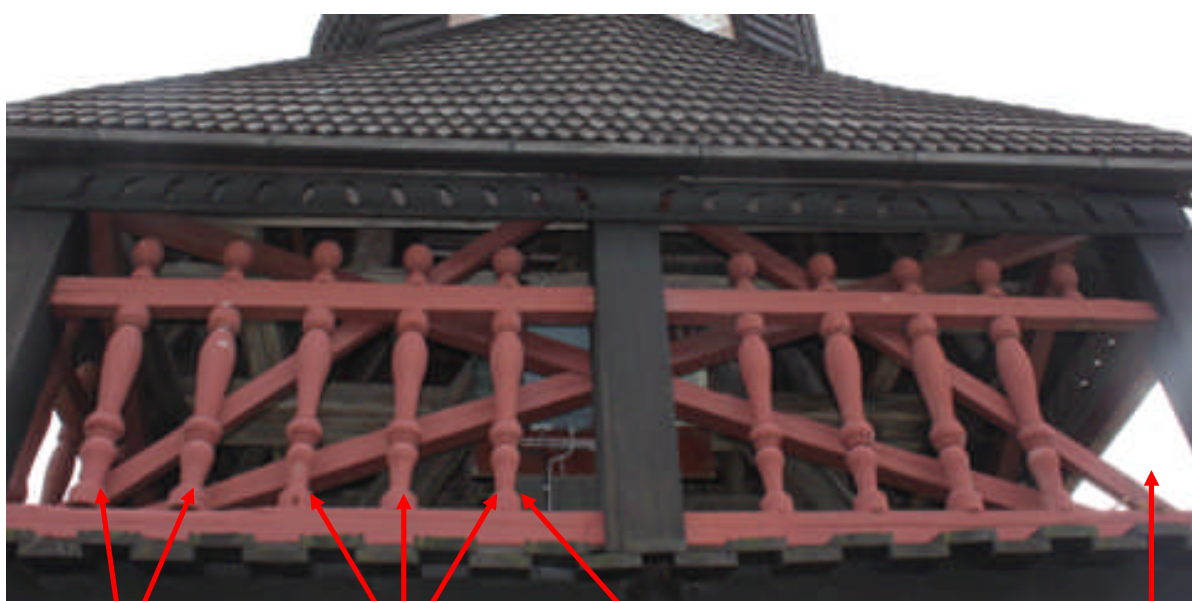
När man tittar på balusterdockorna så ser man att de ser lite olika ut, antagligen har några stycken blivit utbytta genom historien. De dockor som verkar vara nyast verkar lite tjockare på nedre partiet, de äldre är smäckrare. Det bestämdes att en av de smalare, vilka antas vara de i original, skulle användas som referens för nytillverkning och en balusterdocka åt norr (nummer 5 från vänster) skickades med vid beställningen. Detaljer är viktiga och det finns två svarvade "band" på dockorna, ett rakt över klotet och ett över tjockaste delen av övre svarvningen på själva dockan. Nya balusterdockor beställdes av Pelarsnickerier i Tranås, vilka är specialiserade på kolonner-pelare-stolpar-räcken av olika slag samt svarvning och listhyvling. De nya dockorna har också det skurna bandet som kan ses på det tjockaste partiet. Inga knoppar behövde tillverkas.

kraftigare  
troligen utbytta

smäckrare  
troligen original

användes som referens vid nytillverkning

utsatt hörn

Utbytta balusterdockor numrerade 1-10 på varje vädersträck nerifrån marken från vänster till höger: Öster 2, Väster 4, 5, 8 & 10 samt Norr 5 & 10. Dessa förvaras nu uppe på klockbodens golv.

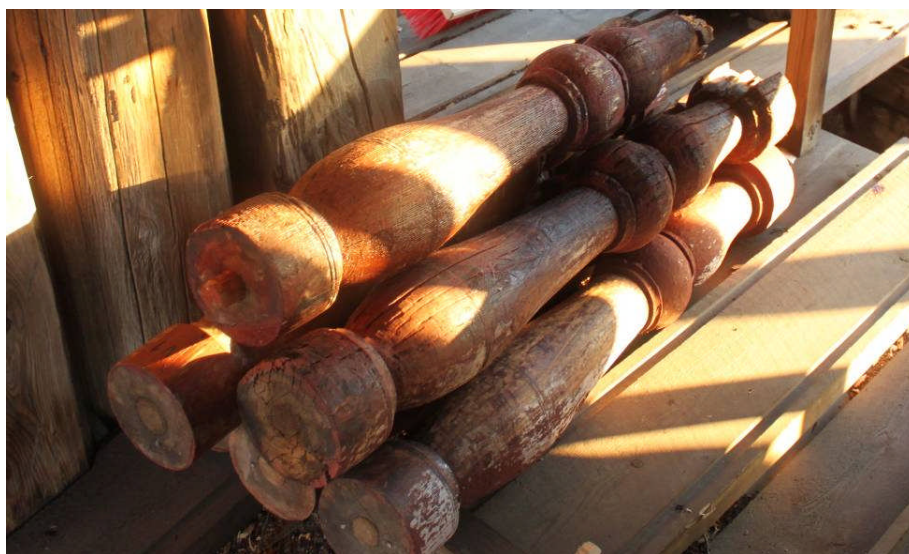
*De utbytta balusterdockorna som är sparade på klockdäcket, på bilden är den övre delen närmast kameran varan endast en hade tapp kvar, de andra var avsågade*

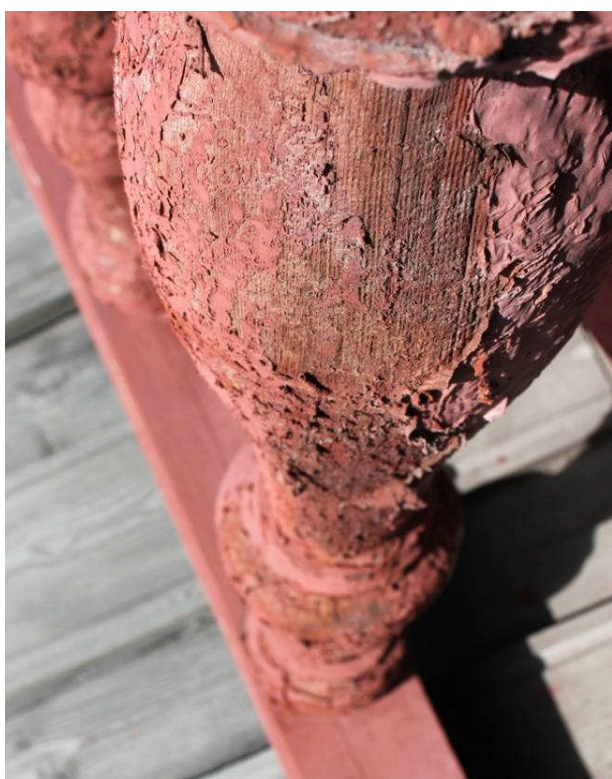
*Södra sidan utsätts för sol, tjäran hade slagit igenom*

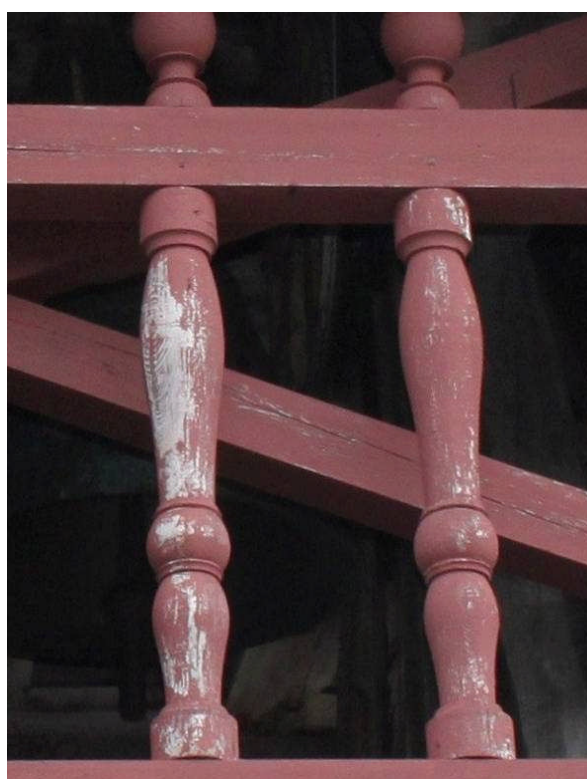
*Västra sidan utsätts för väder och vind, färg bortnött*

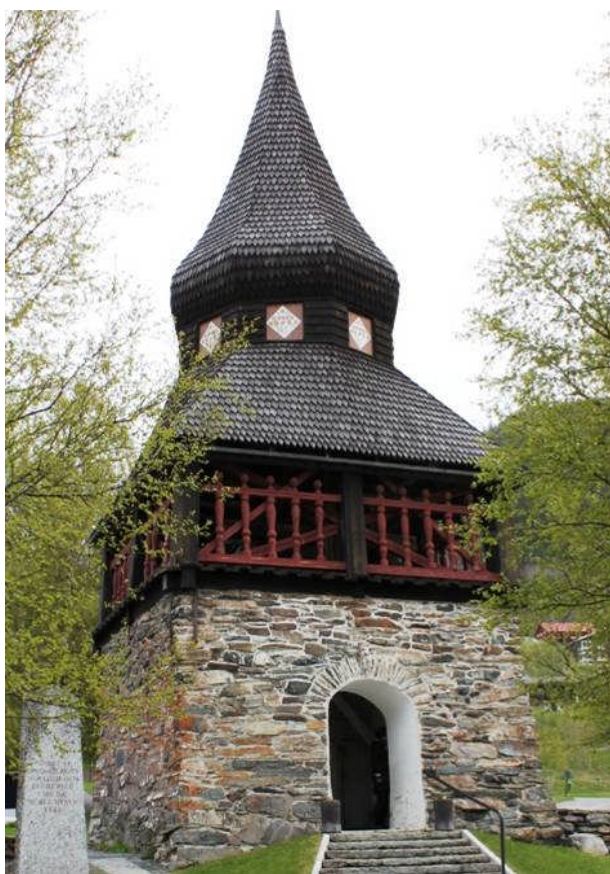
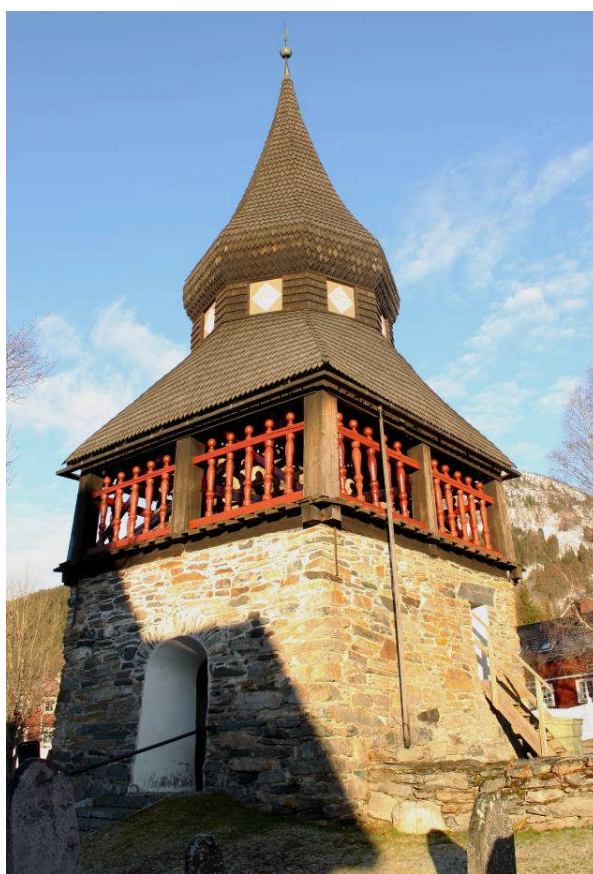
*Innan respektive efter, balusterdockorna framträder mer nu eftersom kryssträvorna inte längre är röda utan tjärade*

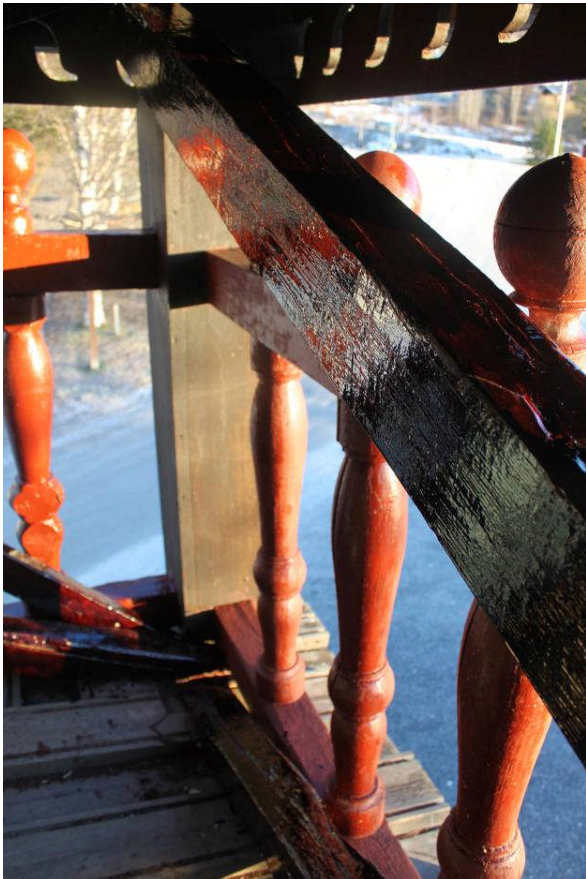
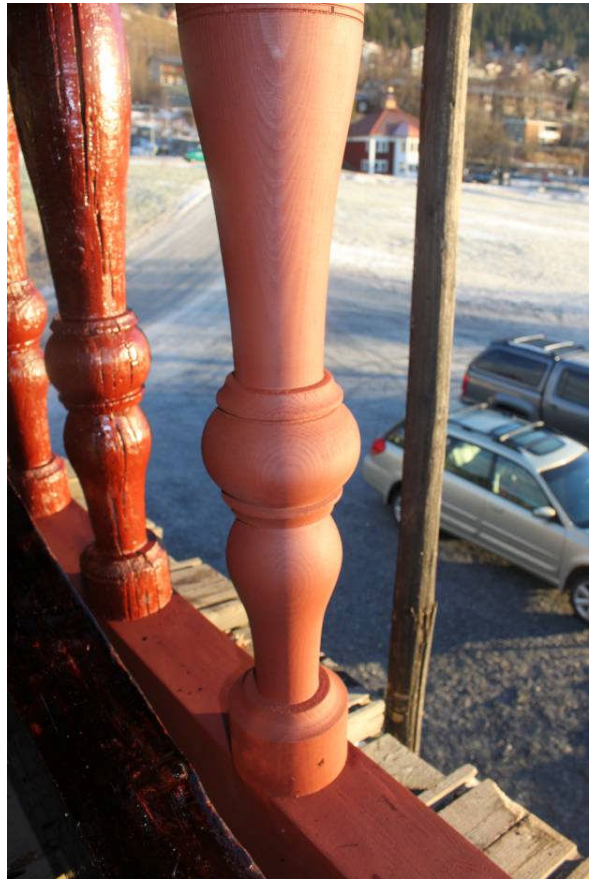
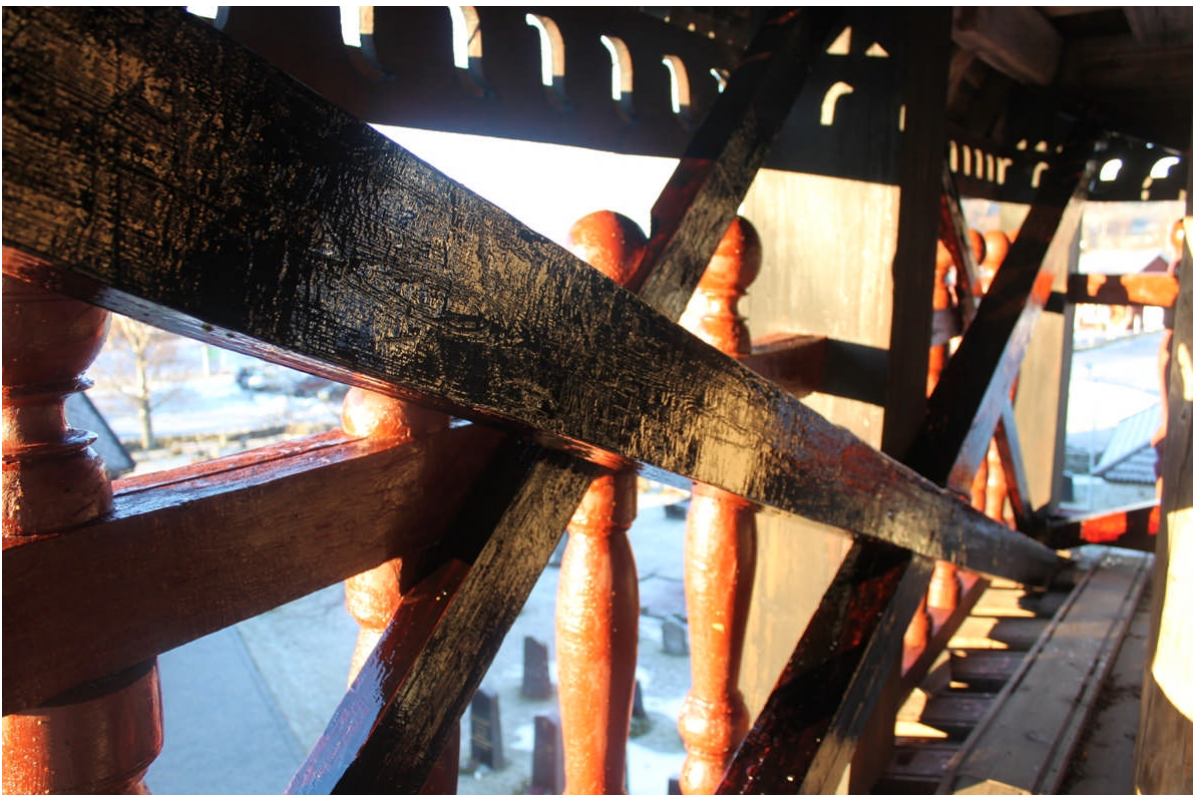
*Tjärningsarbeten är klara. Övre bilderna visar den östra sidan, på den högra bilden syns att den nya balusterdockan är mattare än resterande, tjäran sögs in och nya virkesdelar kommer tjäras igen nästa år. Nedre bilden visar södra sidan*

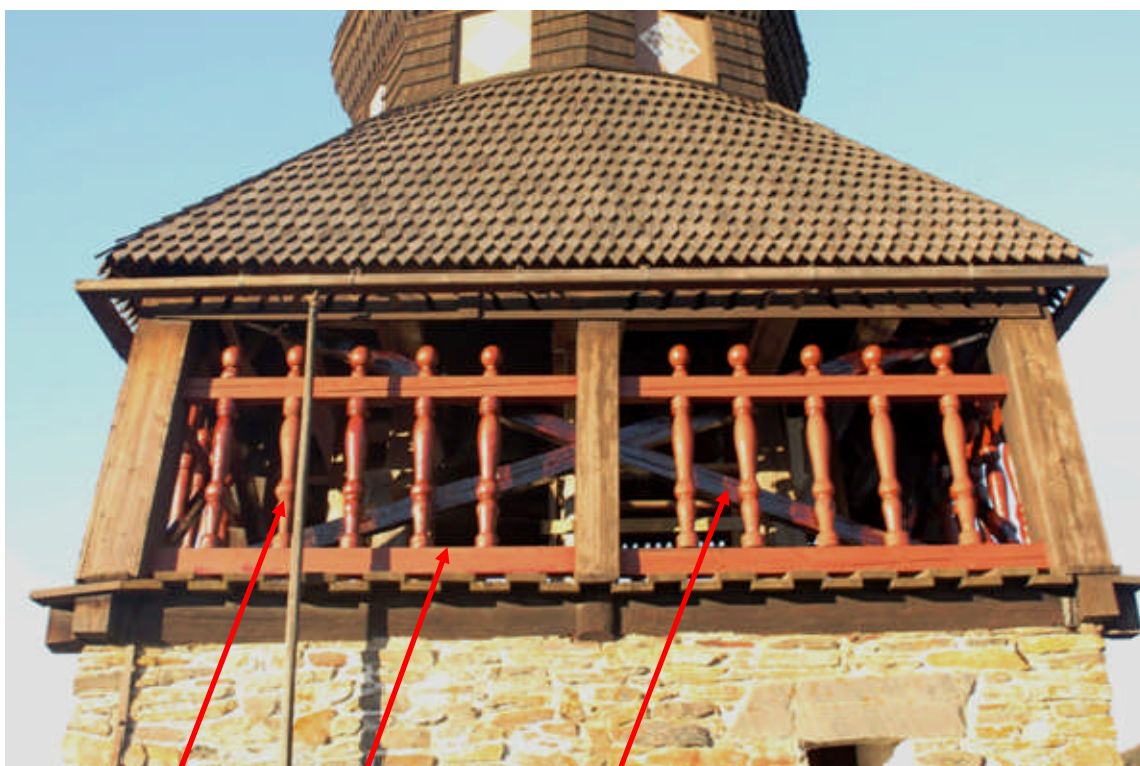
Mot öster var den nedre bjälken på vänstra sidan av balusterdäcket rötskadad. Bjälken byttes ut i sin helhet. Även en balusterdocka byttes här. Befintliga balusterdockor hade här tapp i nedre delen, och det borrades därför hål i den nya bjälken. Däremot är det ingen tapp upptill utan dessa är avsågade och fastspikade. Troligen är alltså den översta bjälken utbytt. Där denna går in i hörnstolpen finns en extra brädbit infogad mellan bjälken och inklädnaden. Detta indikerar att den har blivit utbytt efter att inklädnaden kom dit.

Vid startmötet angavs att en kryssträva mot öster antagligen skulle behöva bytas men detta behövdes inte. Virkeskvaliteten är fortfarande hög även om den är i sämre skick än resterande kryssträvor. Det finns en skarvning sedan tidigare på nedre delen på kryssträvan som går nedifrån vänster och upp åt höger.

kryssträva att ha under uppsikt

ny balusterdocka

ny bjälke

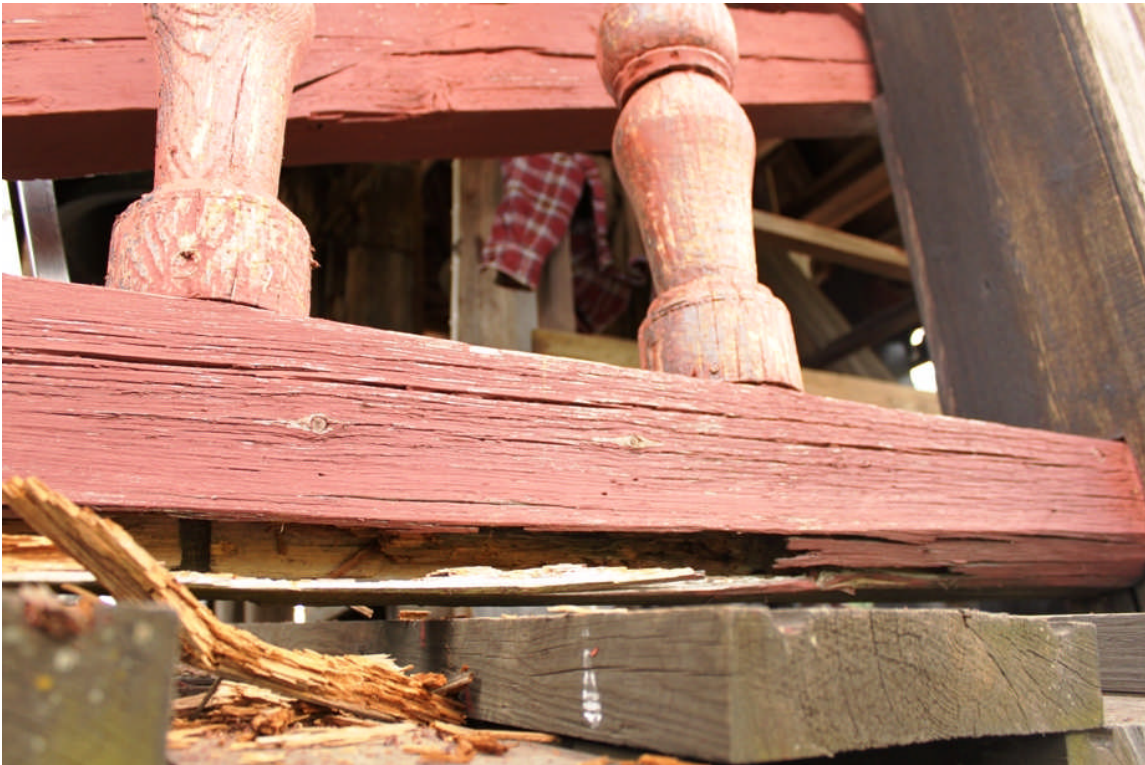
*Nedre bjälke åt vänster var drabbad av röta och byttes ut.*

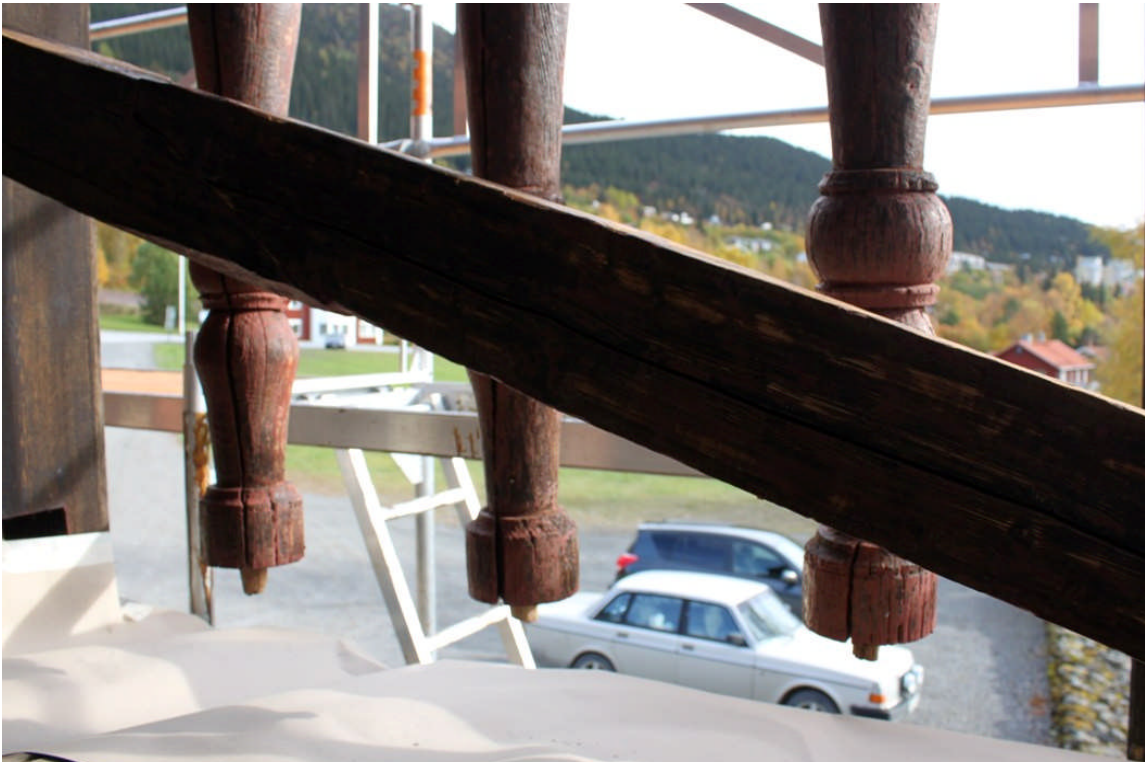
*Rötskadad bjälke borttagen, balusterdockornas tappar åt detta håll var kvar men däremot är de avsågade i övre del och enbart fastspikade*

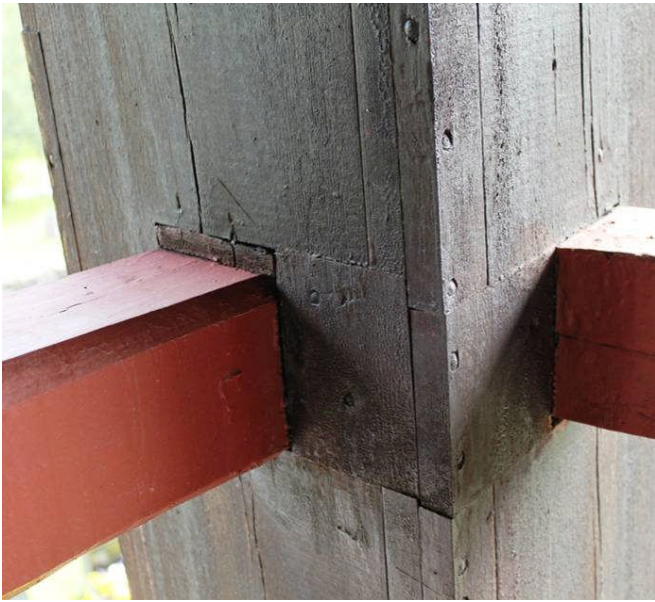
*Övre bjälken, hörnet åt söder. Över bjälkens är det kompletterat med extra träbit, fotografiet är taget innan restaureringen*

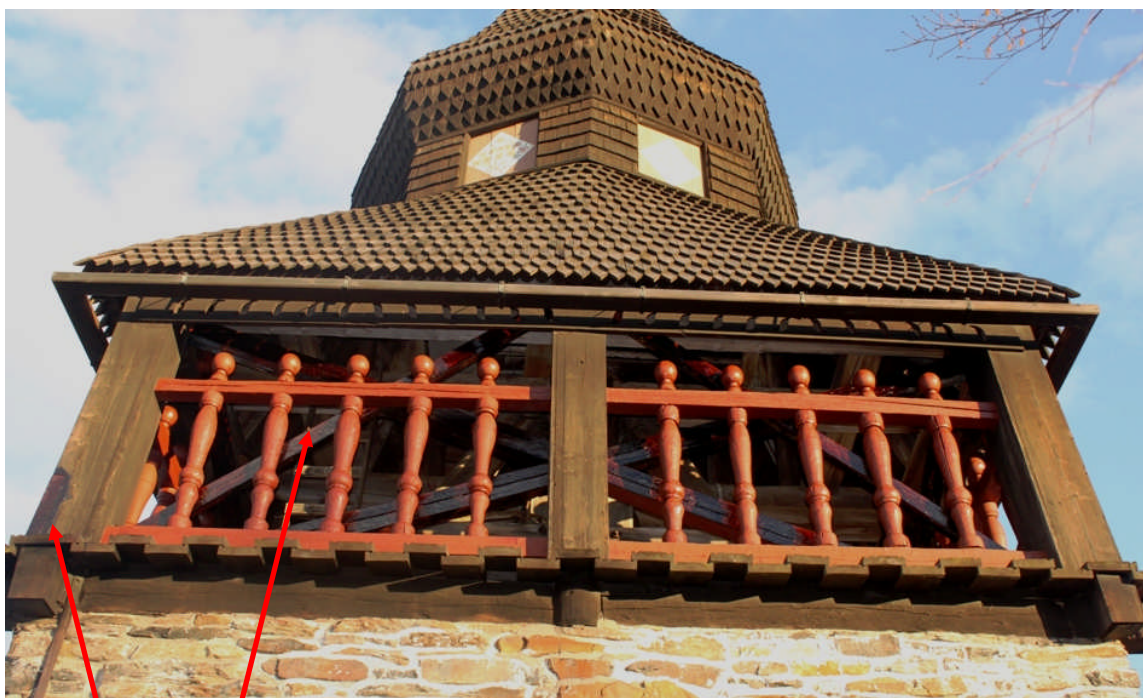
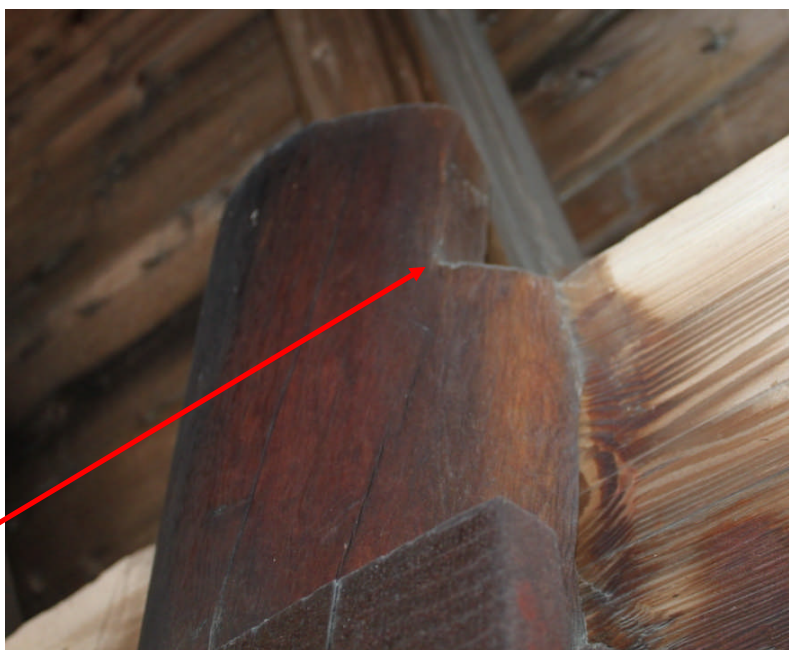
Inga skador på balusterräcke eller kryssträvor åt detta håll. Däremot mindre skador på hörnet på inklädnaden på stolpen åt vänster. Rötskadat parti skars bort och det lagades med nytt virke.

Lägg även märke till de två smala snedstävorna på bilden. De finns även på den norra sidan men har tidigare funnits på samtliga sidor. Längst upp på stolpen i mitten åt väster och öster finns det utskurna bitar vilket visar vart snedsträvorna gått in även på dessa sidor. Västra och östra sidorna på balusterräcken är dock mest utsatta vilket kan vara en orsak till varför snedsträvorna där är borta. Av bilder att döma fanns de innan 1904-1906 års restaurering men kan inte ses på bilder från 1930-talet, alltså togs de bort vid någon av de första två restaureringar under 1900-talet.

*bilden till höger visar  
mellersta stolpen åt öster  
där det syns att det tidigare  
gått in en snedsträva*

lagning    snedsträva

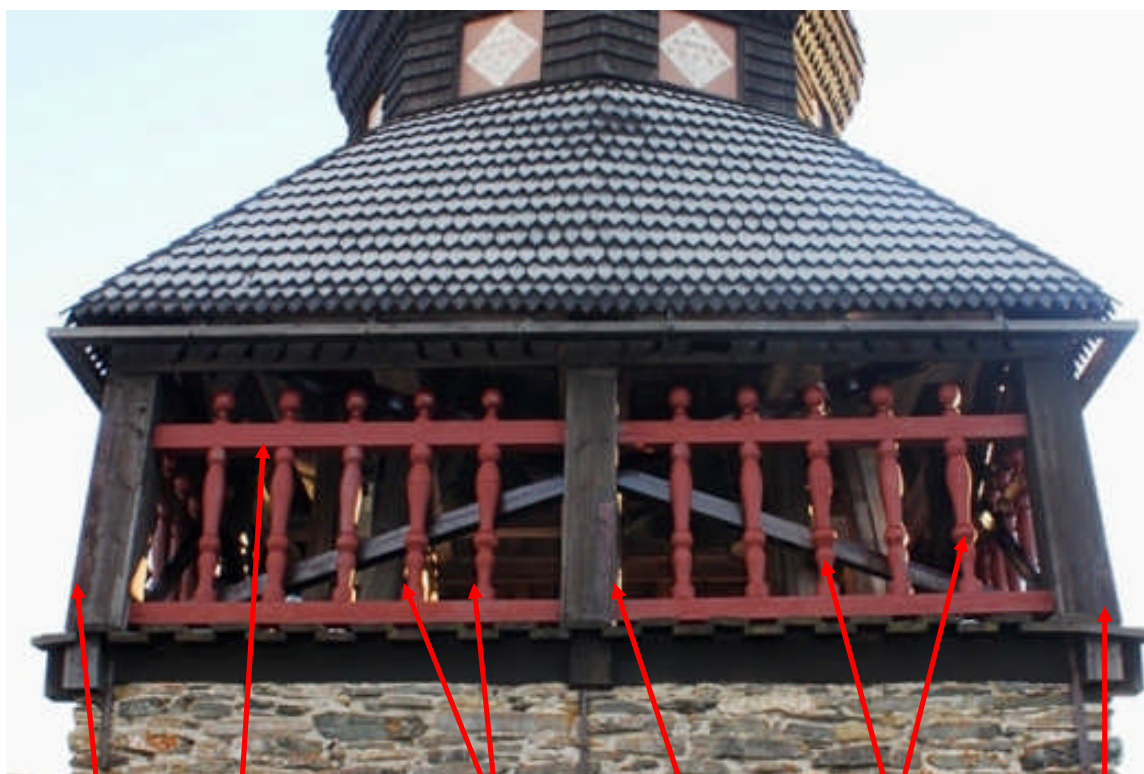
Västra sidan är mest utsatt för väder och vind och flest lagningar gjordes därför åt detta håll. Det är också här flest lagningar gjorts över tiden, t.ex. så är troligen samtliga liggande bjälkar i balusterräcket utbytta.

Fyra stycken balusterdockor byttes ut och en bjälke i balusterräcket på grund av rötskador. Balusterdockorna som byttes ut är från vänster till höger docka nummer 4, 5, 8 & 10. Bjälken är den översta åt vänster. Denna är inte original utan utbytt sedan tidigare, men kanske då inte fick den bästa kvalitén. Det fanns ingen rödtjära under plastfärgen vilket talar för att bjälken byttes i samband med målningen med plastfärg under 1980-talet. Däremot var det på denna bjälke hål för tapp både på övre och undre sidan. Eftersom virket inte var av bästa kvalitet samt var målad med plastfärg har fukt som kommit in i hålen lett till rötskador under varje knopp. Utbytta bjälkar verkar lite kraftigare i dimensionen (någon centimeter) än de äldre. Den som byttes ut fick samma dimension som den tidigare, på så sätt skiljs den inte mot de övriga bjälkarna mot väster.

Skador fanns på inklädnaderna på samtliga tre stolpar, på hörnen på de yttre stolparna samt den högra sidan på den mellersta stolpen.

lagning    ny bjälke    nya balusterdockor    lagning    nya balusterdockor    lagning

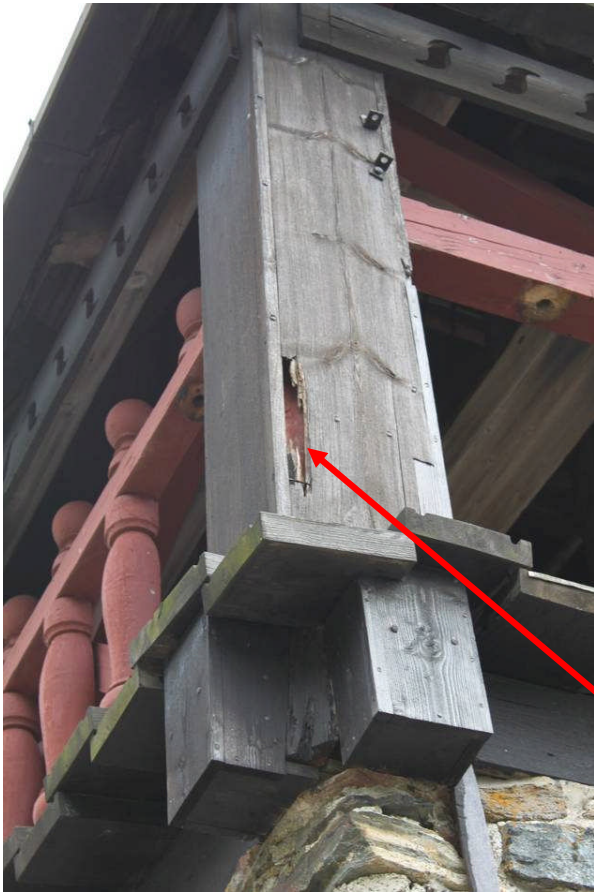
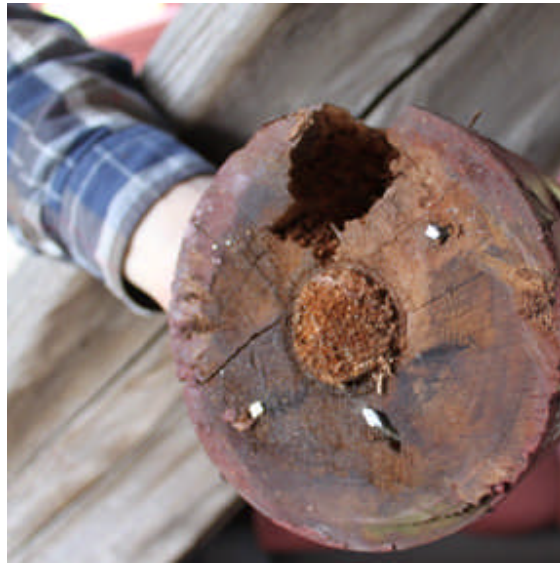
Även de båda nedre bjälkarna på denna sida är troligtvis utbytta vid samma tidpunkt. Detta kan del ses när balusterdockorna togs bort där man kunde se att det inte fanns ett underliggande lager av trätjära under plastfärgen. Det fanns inte heller några hål för tapparna i bjälken. För att kunna få loss och byta ut bjälkarna sågade man alltså av tapparna på dockorna och spikade sedan fast dockorna igen. På grund av att det inte fanns hål i bjälkarna har dock dessa klarat sig bättre. Även den övre bjälken åt höger byttes troligen ut då, här var det dock inga hål för tapp från balusterdockorna utan tapparna var avsågade.

*Övre bilden: De flesta balusterdockor har  
avsågade tappar*

*Rödfärgad stolpe under inklädnaden*

*Nedre bilden: Övre bjälken till vänster var  
rötskadad och byttes ut, de nedre  
bjälkarna saknar bål för tapp*

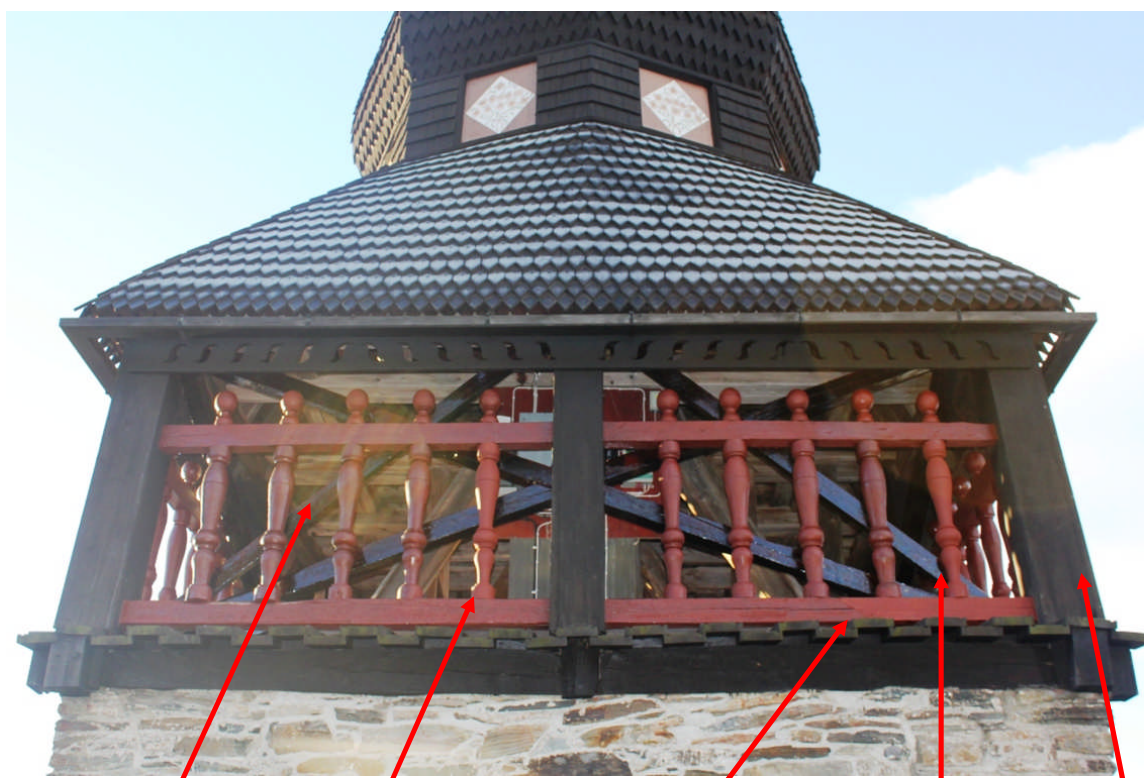
TVå balusterdockor byttes åt detta håll, nummer 5 och nummer 10 från vänster till höger. Det var nummer 5 som användes som referens vid nyttillverkning. Nummer 10 satt i anslutning till en rötskadad bjälke, den nedre bjälken. Den vänstra delen av bjälken var dock i bra skick och rötskadorna togs bort så långt det var nödvändigt från hörnet och det skarvades i med friskt virke. På den högra stolpen var inklädnaden skadad i yttre kant och det lagades i med ny bräddbit som tjärströks.

snedsträva

ny balusterdocka

skarvning bjälke

lagning

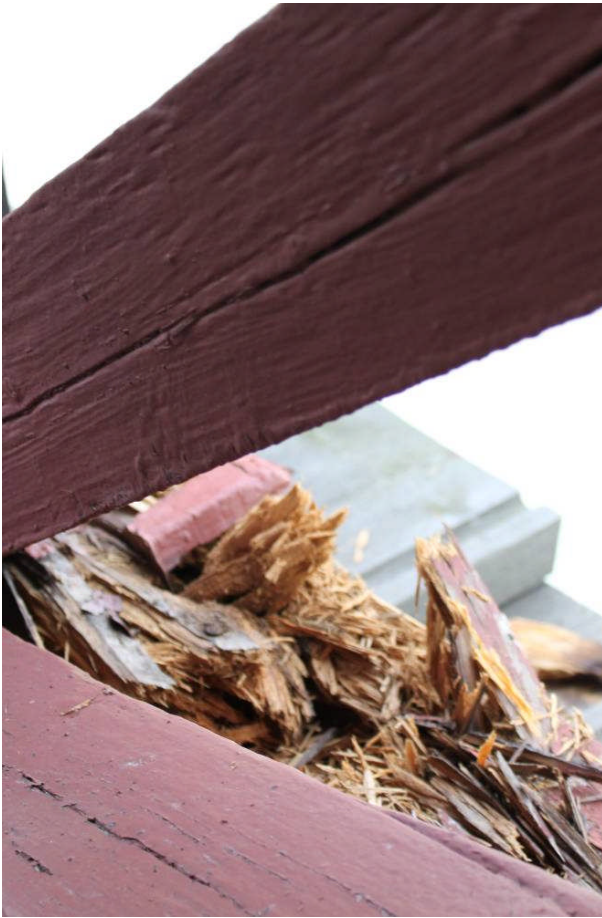
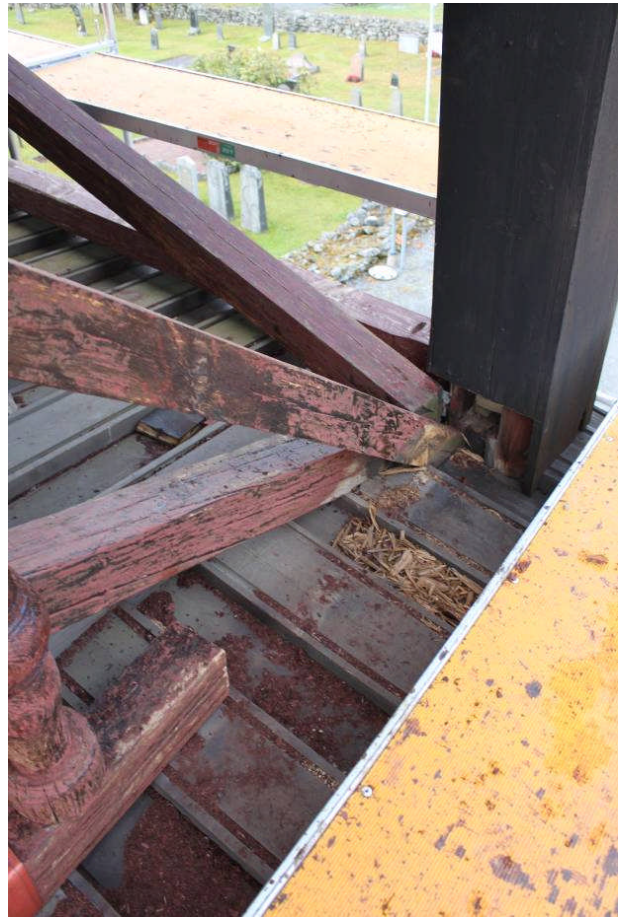
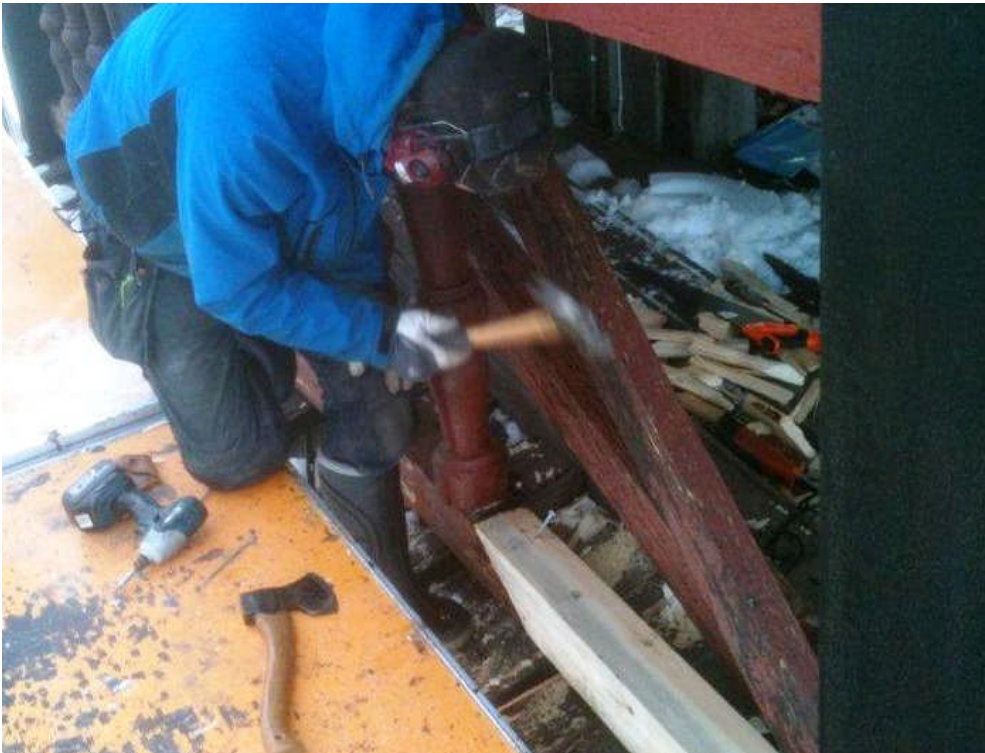
*Vänstra övre bilden:  
rötskador på bjälke*

*Högra övre bilden:  
rötskador borttagna,  
bjälken gick att  
skarva*

*Vänstra bilden: nya  
delen spikas på och  
sedan monteras en  
gammal samt en  
nyttillverkad  
balusterdocka innan de  
nya virkesdelarna  
rödtjäras*
